02 DE DICIEMBRE DEL 2020

PROYECTO DE MALLA CICLONICA CON UNA LONGITUD DE 351.60 ML. PARA DELIMITAR PARQUE EXTREMO CON CAÑADA DE RIESGO PELIGROSO PARA SALVAGUARDAR LA INTEGRIDAD DE LOS PASEANTES SE PROMPONE REHABILITACION Y BARAD PERIMETRAL DE MALLA CICLONICA EN ZONA DE CAÑADA. LA REHABILITACION ES POR LA VITAPISTA EN UNA AREA SE SOCABO CON PELIGRO DE DERRUMBE Y LAS LAMPARAS ESTAN SIN SERVICIO YA QUE SE ENCUENTRAN DESTRUIDAS SE RECOMIENTA EN LUGAR DE LAMPARAS SERIA MEJOR VARIAS LUMINARIA DE POSTE ALTO CON 4 REFLECTORES. PARA QUE NO PUEDAN SE DESTRUIDAS POR VANDALOS. REHABILITAR BEBEDEROS Y DESASOLVE DE ARROYO EL PROYECTO DE BARDAS CICLONICAS ES DE 351.60ML.

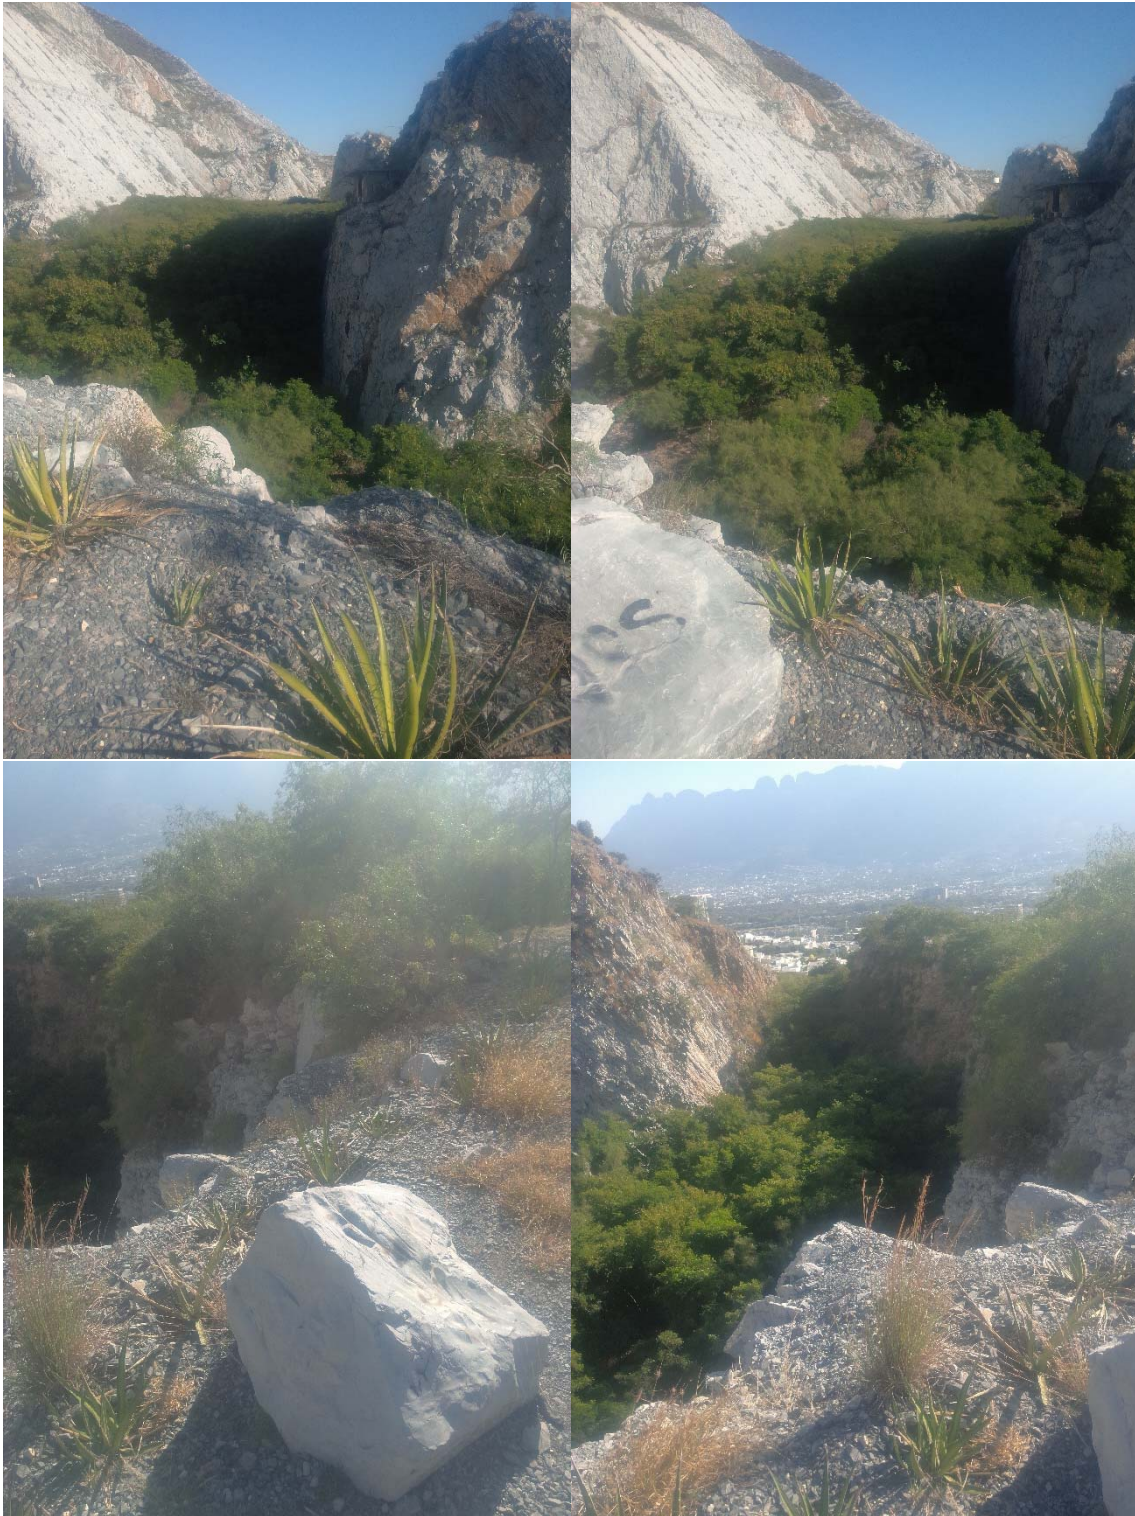
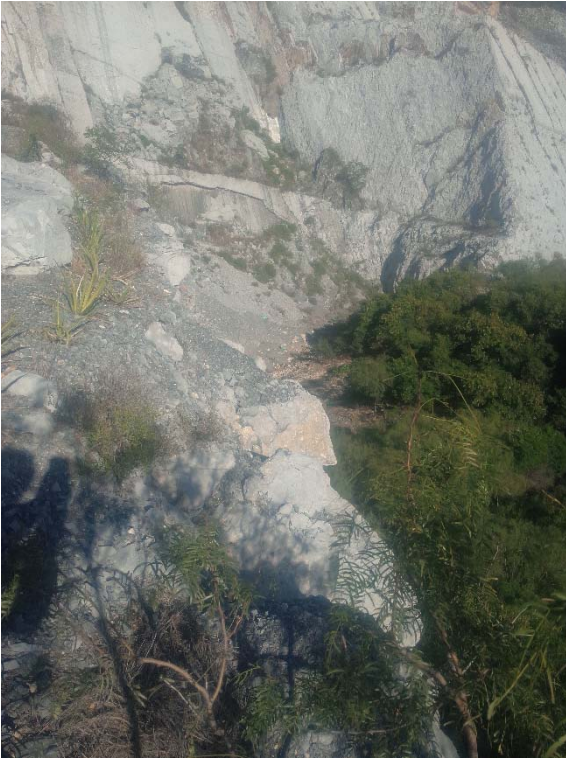
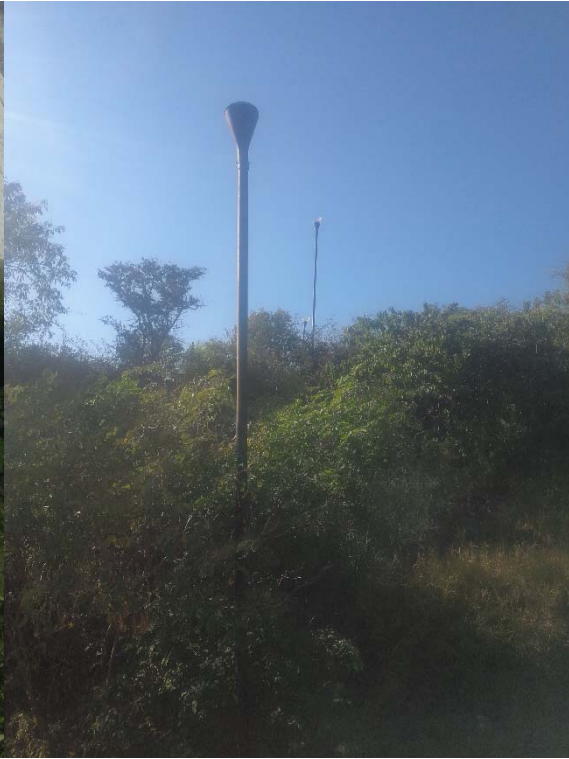
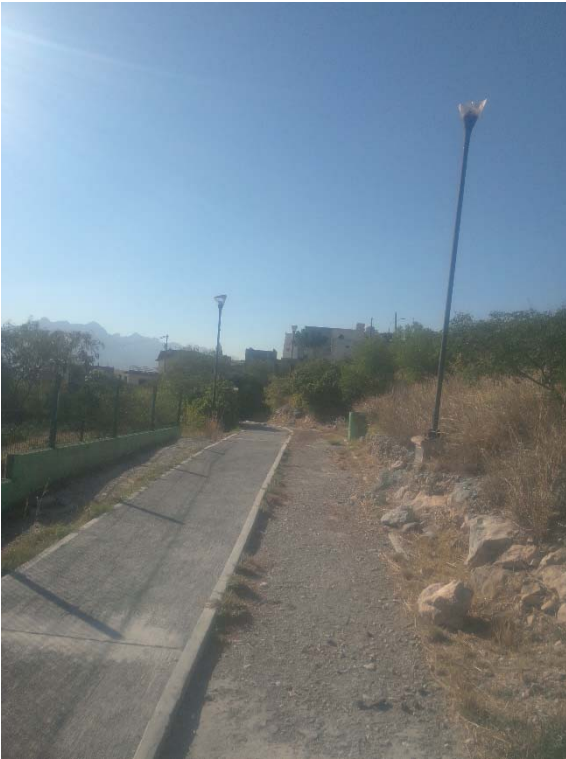
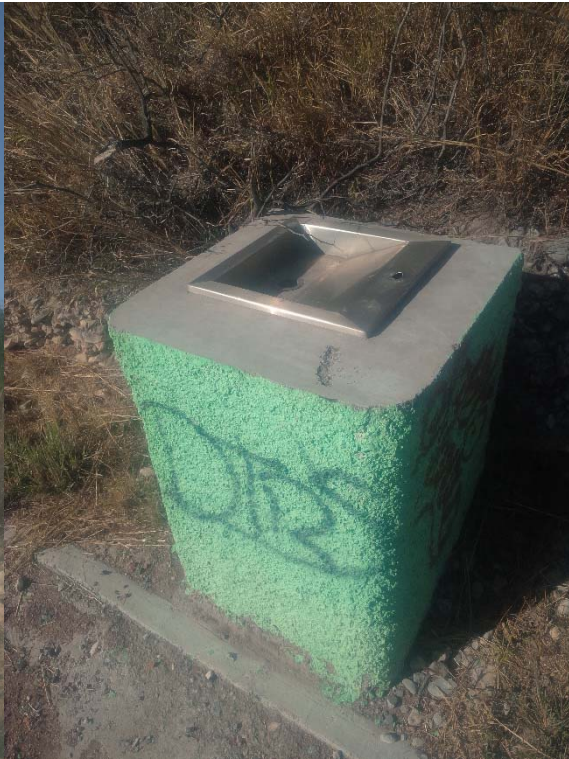
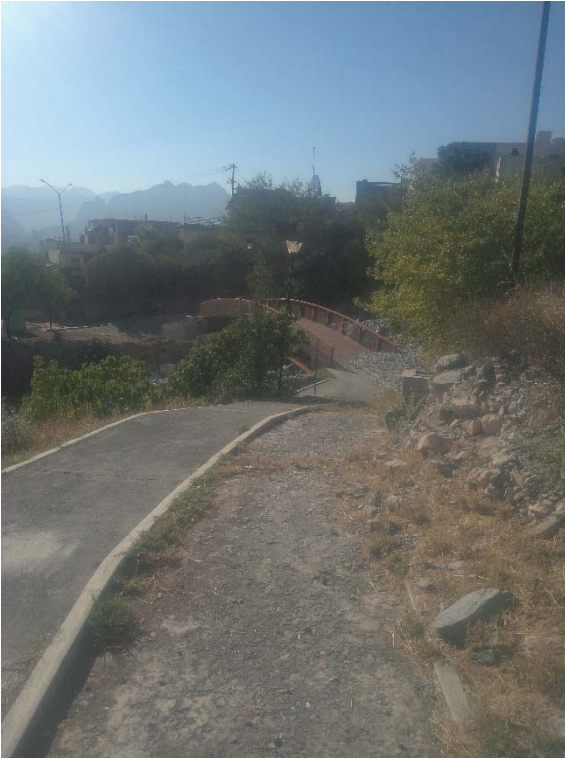
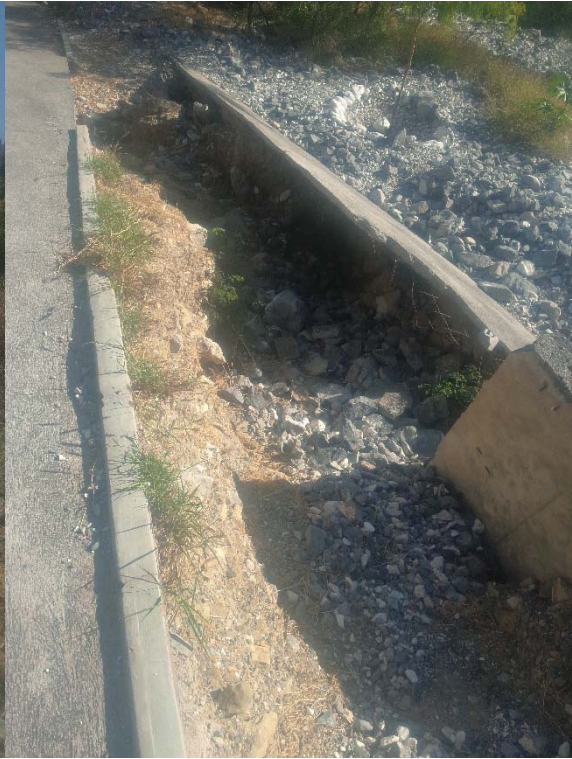
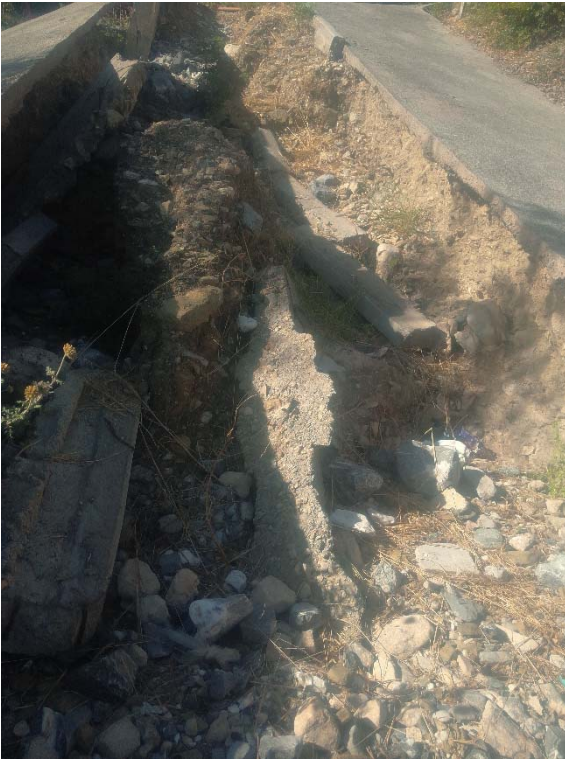
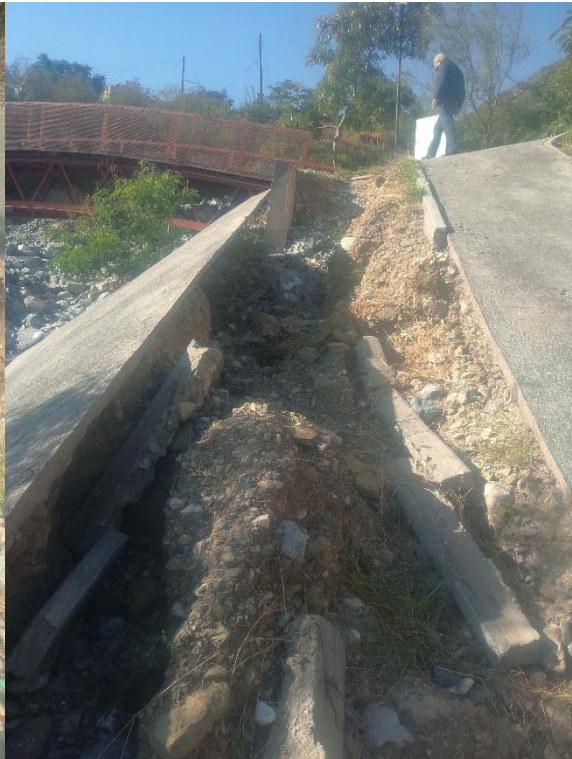
FOTOGRAFIAS DE RIESGO CON CAÑADA Y DE REHABILITACION DE AREAS DAÑADAS.

IMÁGENES DE ALTORISGO Y ELEMENTOS A REHABILITAR.
