Soporte fotográfico

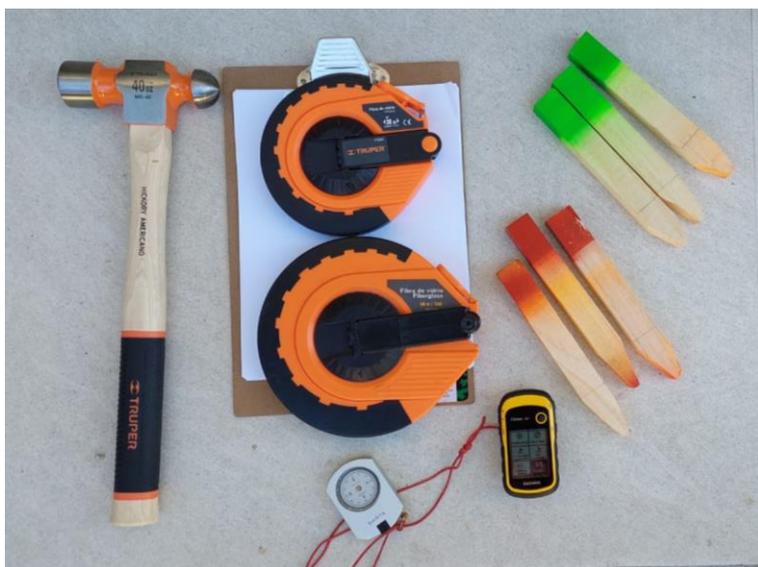
Fotografía 2. Parte del equipo utilizado para la colocación de las estacas: mazo, cinta métrica, tabla para hacer apuntes y formatos, estacas, Sistema de Posicionamiento Global (GPS) y clinómetro.

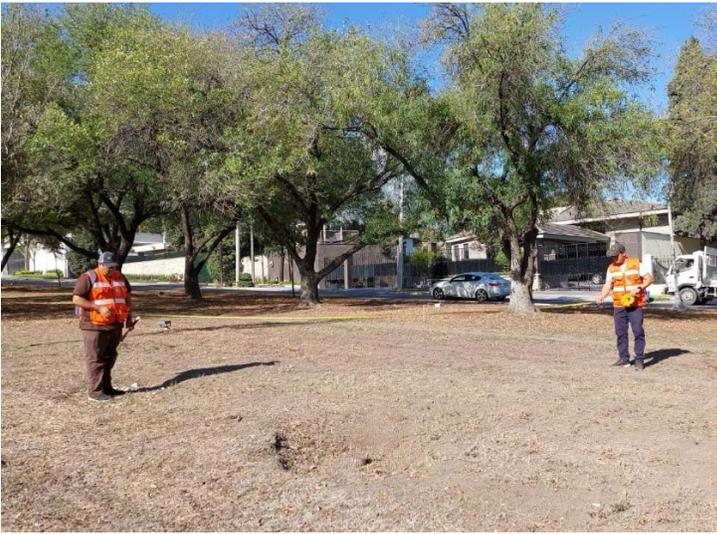
Fotografía 3. Medición de la distancia entre la ubicación de los árboles propuestos. La distancia mínima entre los árboles propuestos y los que actualmente existen fue de 6 metros.

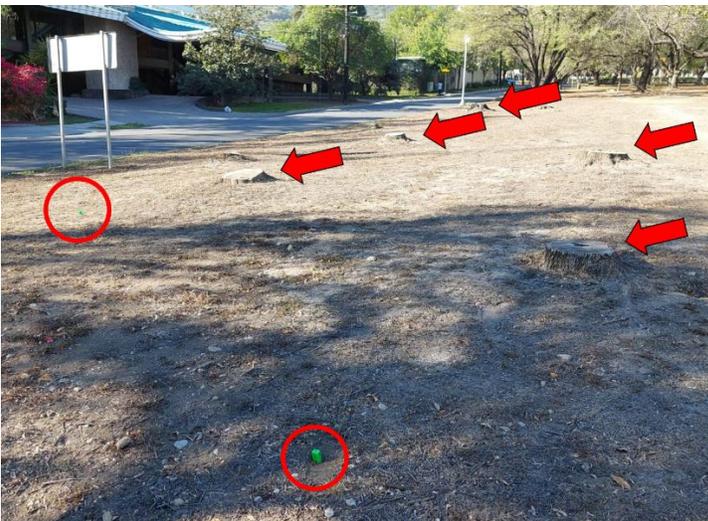
Fotografía 4. Imagen donde se aprecia las estacas de ubicación del arbolado propuesto (círculos rojos) y los tocones de los árboles muertos (flechas).

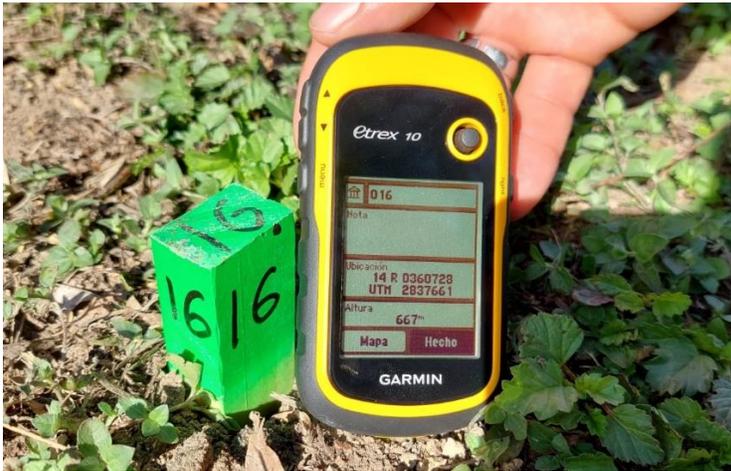
Fotografía 5. Estaca colocada con la numeración del árbol en todas las caras (laterales y superior) y toma de lectura de las coordenadas a través del Sistema de Posicionamiento Global (GPS).

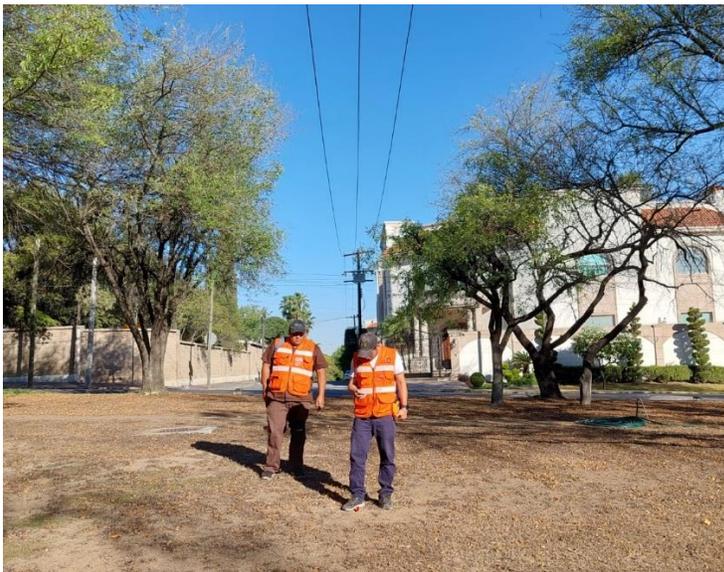
Fotografía 6. Personal de la Facultad de Ciencias Forestales ubicando una estanca que indica la colocación de una anacahuita. Al ser una especie de porte bajo (4 metros de altura) se seleccionó para establecerla en áreas donde existe tendido eléctrico o espacio reducido.
